### 合作化路立交挡墙整治工程

### 施工图设计

# 合作化路立交挡墙整治工程 施工图设计

### 合作化路立交挡墙整治工程 施工图设计

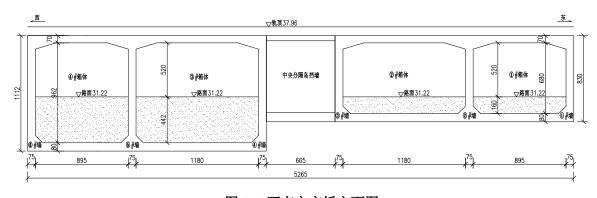
图 3.1 既有立交桥立面图

合作化路在 K6+83.158 处与合肥市地方铁路投资建设有限公司之 18 公里专用线相交叉,于 1998 年建设铁路立交桥通过。合作化南路路幅宽 50m,中间分隔岛 8m,快车道 11.3m×2,分隔岛 1.2m×2,人行道 4m×2。此处道路与铁路线路斜交,斜交角度为 78 度,立交沿铁路方向孔跨为(8.95m+11.80m)(连续框架)+8.15m(中间分隔岛)+(8.95m+11.80m)(连续框架)。

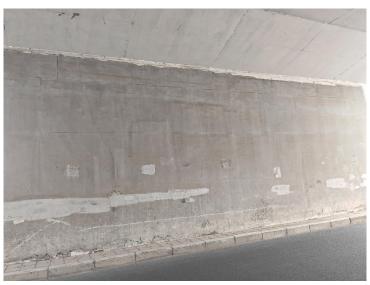
图 3.2 既有立交桥混凝土缺损、开裂现状

现状立交桥顶板和边墙存在多处裂缝,局部存在混凝土缺损,钢筋锈蚀现象; 挡墙在后背填土压力、水压力等荷载作用下而向外发生倾斜,表面开裂严重。为了 防止立交桥和挡墙病害的进一步发展,对立交桥和挡墙病害进行整治。

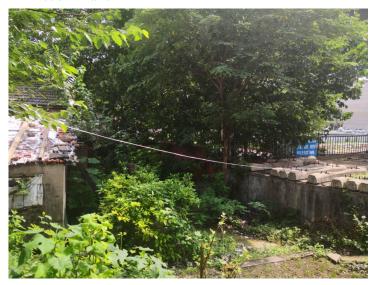
图 3.3 西侧挡墙及周边现状

合作化路立交西侧挡墙顶部已采用砌砖接高。南段与立交桥衔接处倾斜较严重,移位约 5cm,表面开裂严重。在挡墙整治影响范围内既有多处砖砌及简易房屋,根据调查房屋拆除难度较大。

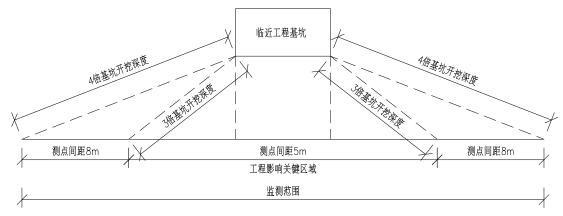
图 7.1 邻近运营线路基坑工程的监测范围及测点布置图

线路上的测点布置密度为关键影响区域,间距为 5m;影响区域重叠部分的区域,测点间距为 3m;关键影响范围之外,测点间距为 8m。路基测点布置于线路北侧,距离线路中心线外侧约 3.5m。

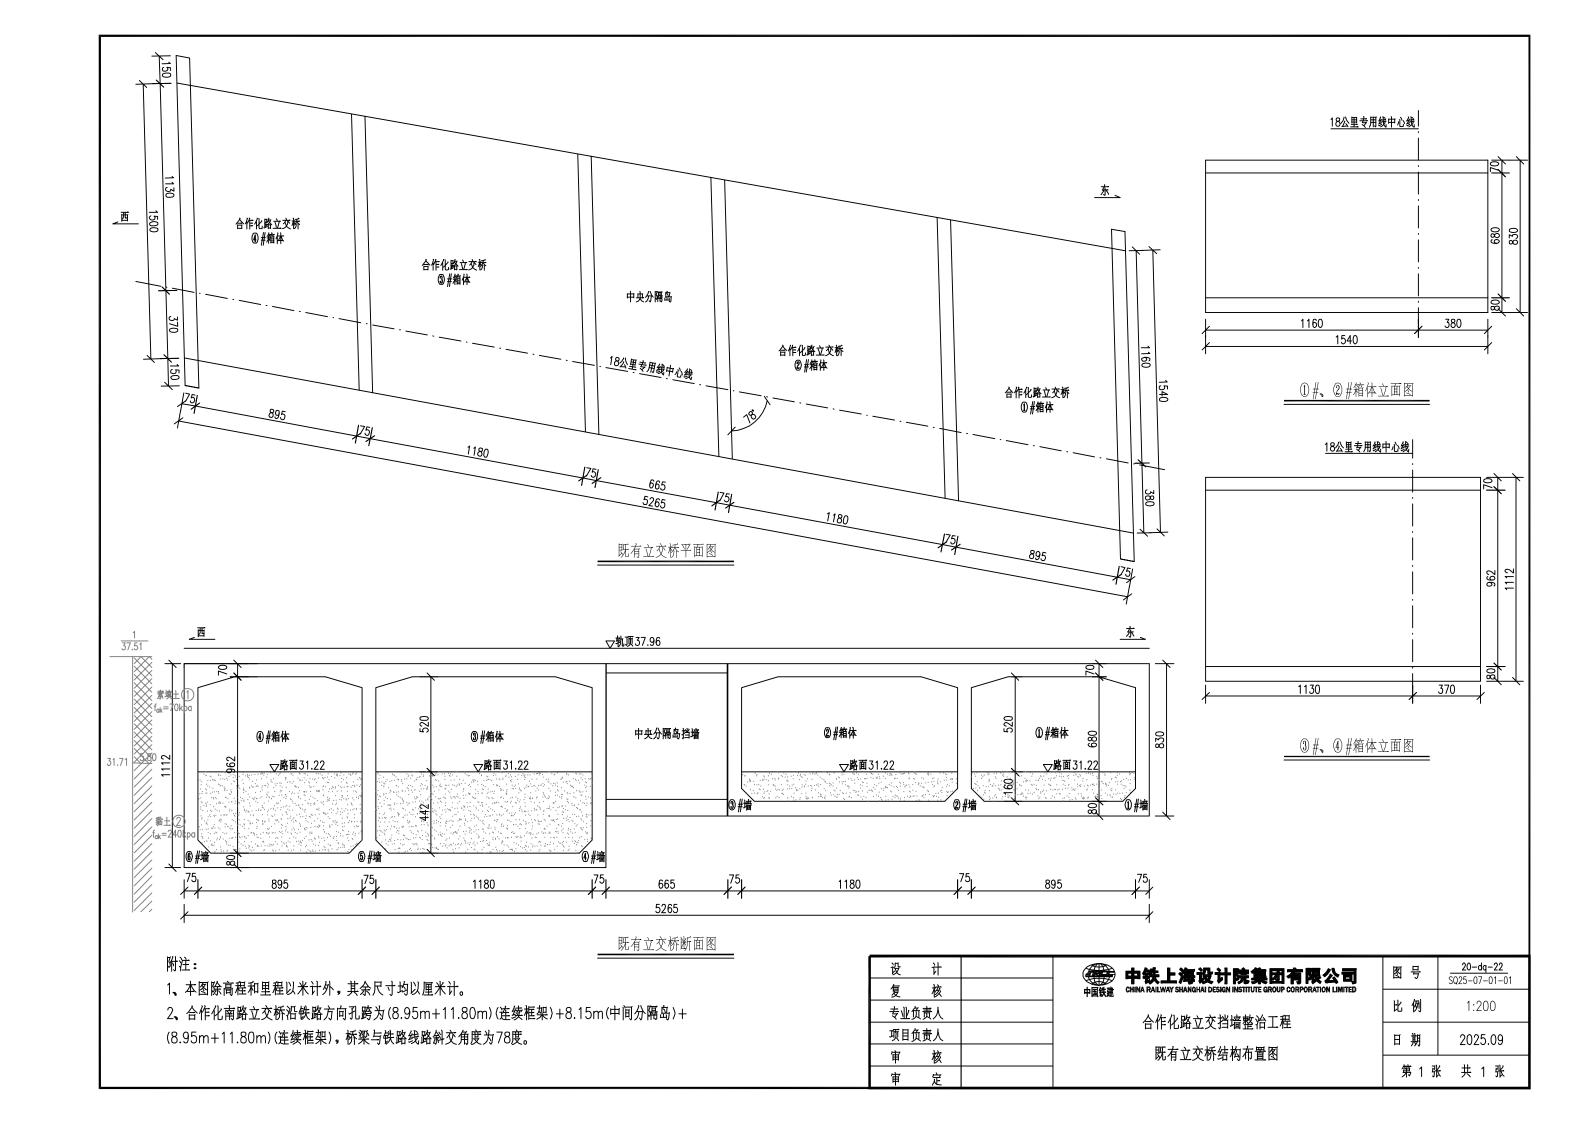
合作化路立交挡墙整治工程 现状病害统计表

立交桥编号及病害位置示意图

1、2025年7月,合肥工大工程试验检测有限责任公司对合作化路立交桥及附属结构进行了裂缝等病害安全性检测评定并出具了《合作化路铁路桥裂缝等病害安全性检测项目》检验报告,本图依据检测报告整理汇总。

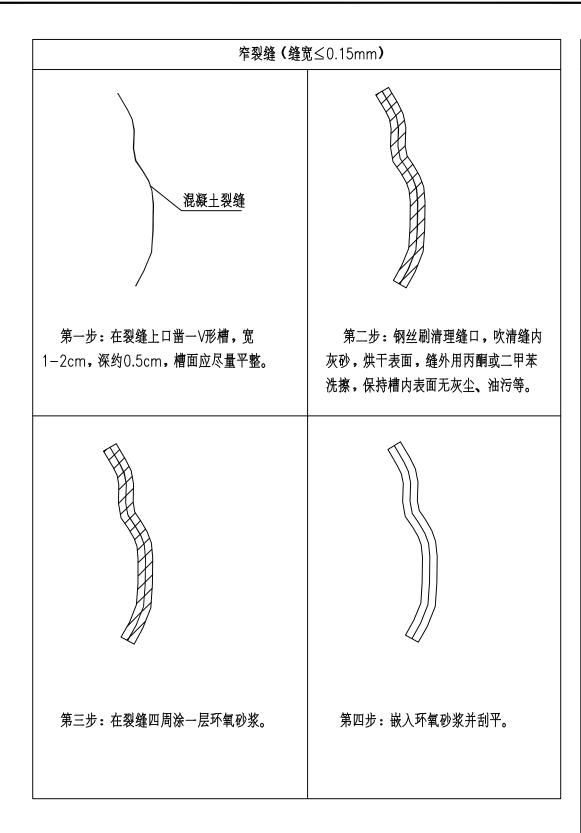
合作化路立交挡墙整治工程 裂缝修复工艺流程示意图

1、施工时需根据实际情况选择采用窄裂缝(缝宽≤0.15mm)处理方法或宽裂缝(缝宽>0.15mm)处理方法.

#### 宽裂缝(缝宽>0.15mm) 第五步: 第一步: 配置裂缝灌注胶:灌注胶按照供应商提供 裂缝表面处理:用钢丝刷反复刷 的产品说明书要求的比例配置精确,称量, 裂缝表面的材料及砌缝, 直至表面砂 将主剂与固化剂倒在容器中,用低速搅拌器 浆脱落; 用无油压缩空气除尘, 用丙 搅拌均匀。 /// 混凝土裂缝 酮试剂擦洗表面。 第六步: 第二步: 裂缝灌浆:用0.2MPa无油压缩空气为动 粘贴压浆嘴:首尾各一个,中间 力,缓慢起罐,当相邻嘴不夹气冒胶时关闭 缝宽则疏,缝窄则密,压浆嘴最大间 该阀,逐一排气冒胶关闭,直至最后一个阀, 距30~50cm布置,在一条缝上必须 连接缝的裂缝灌注浆在内侧灌胶, 外侧观测出 压浆嘴 有进浆嘴、排气嘴和出浆嘴。 胶情况,在灌胶时外侧压力注浆嘴出胶后由 低到高逐个关闭阀门。 第三步: 第七步: 封口结束: 待缝内浆液达到初凝而 裂缝表面缝补:用密封胶封闭裂 缝,胶泥厚不小于1mm,宽度 不外流时可拆下灌浆嘴, 再用密封胶抹 2~3cm₀ 平封口。 第四步: 注意事项: 密封检查: 从最下的压浆嘴输入 1、灌浆机具、器具及管子在灌浆前进行检查,运行正常时方可使用。 0.4MPa无油压缩空气,相邻嘴排气时 2、裂缝灌注胶的配置应按照每天的温度来调整配方及配比,浆液的一 逐个关闭所有阀门,再沿缝附近涂刷肥 次配置量须以浆液的凝固时间和进浆速度来确定。 皂水检漏,若有气泡冒出说明该处漏 3、灌浆应确保灌浆质量,压力应逐渐升高,防止骤然加压,达到规定 |气,做好标记,用裂缝表白封闭胶对漏|压力后,应保持压力稳定,以满足灌浆要求。 |气的区域进行封闭,待达到强度后再气| 4、灌浆施工时必须注意安全规定。 检,如此反复,直至不漏气为止。 5、工程量根据实际发生量计。

- (1) 裂缝修复
- 1) 窄裂缝(缝宽≤0.15mm)处置方法: ①在裂缝上口凿一 V 形槽,宽 1-2cm,深约 0.5cm,槽面应尽量平整。②钢丝刷清理缝口,吹清缝内灰砂,烘干表面,缝外用丙酮或二甲苯洗擦,保持槽内表面无灰尘、油污等。③在裂缝四周涂一层环氧砂浆。④嵌入环氧砂浆并刮平。
- 2) 宽裂缝(缝宽>0.15mm)处置方法:①裂缝表面处理:用钢丝刷反复刷裂缝表面的材料及砌缝,直至表面砂浆脱落;用无油压缩空气除尘,用丙酮试剂擦洗表面。②粘贴压浆嘴:首尾各一个,中间缝宽则疏,缝窄则密,压浆嘴最大间距30~50cm布置,在一条缝上必须有进浆嘴、排气嘴和出浆嘴。③裂缝表面缝补:用密封胶封闭裂缝,胶泥厚不小于1mm,宽度2~3cm。④密封检查:从最下的压浆嘴输入0.4MPa无油压缩空气,相邻嘴排气时逐个关闭所有阀门,再沿缝附近涂刷肥皂

水检漏,若有气泡冒出说明该处漏气,做好标记,用裂缝表白封闭胶对漏气的区域进行封闭,待达到强度后再气检,如此反复,直至不漏气为止。⑤配置裂缝灌注胶:灌注胶按照供应商提供的产品说明书要求的比例配置精确,称量,将主剂与固化剂倒在容器中,用低速搅拌器搅拌均匀。⑥裂缝灌浆:用 0.2MPa 无油压缩空气为动力,缓慢起罐,当相邻嘴不夹气冒胶时关闭该阀,逐一排气冒胶关闭,直至最后一个阀,连接缝的裂缝灌注浆在内侧灌胶,外侧观测出胶情况,在灌胶时外侧压力注浆嘴出胶后由低到高逐个关闭阀门。⑦封口结束:待缝内浆液达到初凝而不外流时可拆下灌浆嘴,再用密封胶抹平封口。

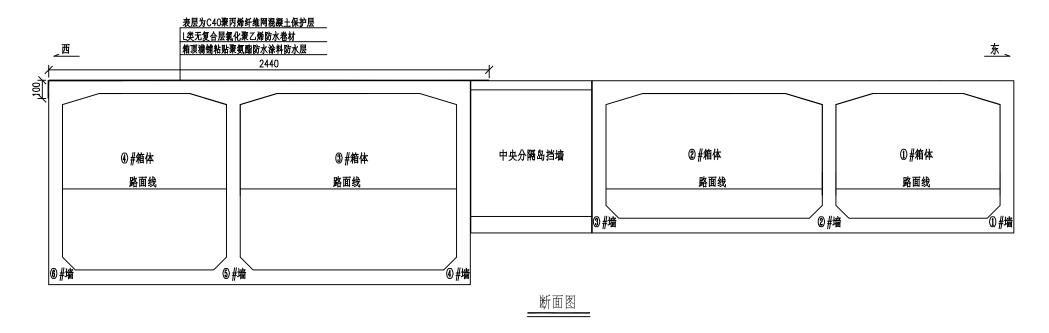
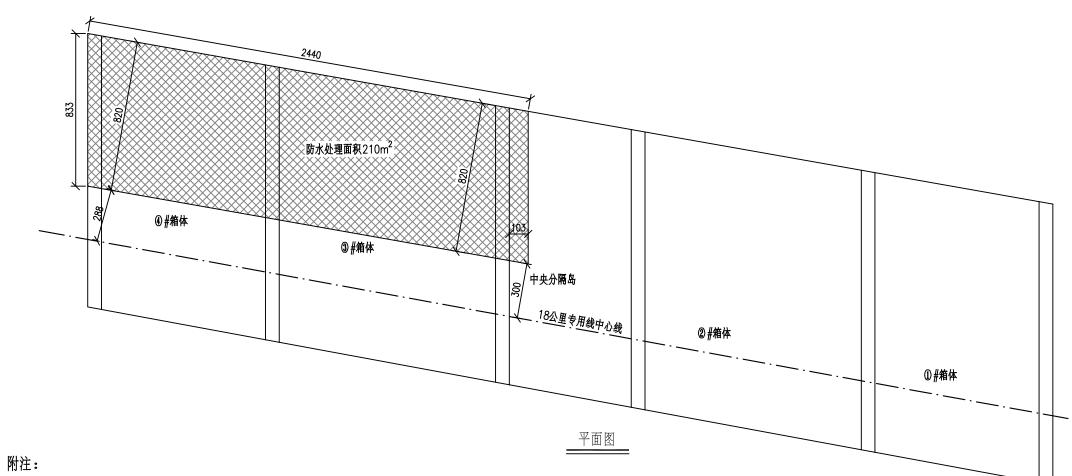
合作化路立交挡墙整治工程 桥面防水设计图

- 1、本图尺寸均以厘米计。
- 2、③#、④#箱体顶板存在渗水现场,在③#、④#箱体箱顶满铺粘贴用聚氨酯涂料防水 层+L类纤维复合氯化聚乙烯防水卷材及6cm厚C40细石聚丙烯纤维网混凝土保护层。

整治内容为: 修复裂缝; 修复混凝土锈胀缺损部分; ③#箱体、④#箱体顶板铺设防水层。

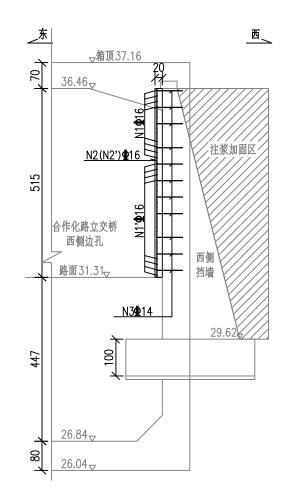
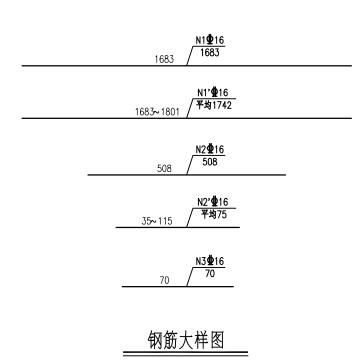
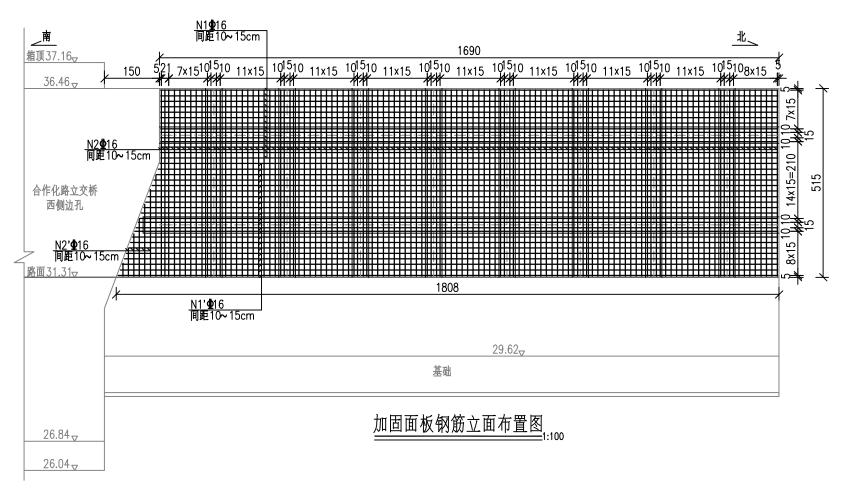
合作化路立交挡墙整治工程 加固面板钢筋布置图

### 加固面板钢筋剖面布置图,

- 1、本图尺寸钢筋直径以毫米计,其余均以厘米为单位。
- 2、既有挡墙表面采用内置钢筋网浇筑混凝土面层即设置加固面板的防护措施,混凝土面层的厚度为20cm,混凝土等级为C30,钢筋网的纵横向间距为10~15cm。钢筋网通过植筋(N3)与墙体连接,植筋植筋为16mm,长度为70cm。N3筋间距30~45cm,现场施工时可根据浆砌片石缝隙调整。
- 3、植筋需满足《混凝土结构加固设计规范》GB50367-2005的要求,采用化学植筋。
- 4、挡墙设置内径Ø5cmPVC泄水孔,泄水孔采用梅花状布置,间距2~3m,泄水孔长度1.2m~2m。

- 2、具体加固步骤: (1)对挡墙后土体进行注浆加固。(2)挡墙表面挂网,施工 C30 砼加固面板,同步绑扎格构梁钢筋。(3)浇筑格构梁 C50 混凝土。(4)施工预应力锚索。(5)锚头封堵,加固面板外喷射 10cm 混凝土,墙面整平。(6)若有景观要求,墙面涂面漆等。
- 3、高压喷射扩大头锚杆采用预应力锚索。锚索的倾角为 20 度。N1 锚索采用 3 束 7 Φ 5,长度为 25 m,自由段长度为 12 m,锚固段(含扩大头长度)为 13 m,扩大头(直径 0.5 m)长度为 6 m,预加力 180 KN。N2 锚索采用 2 束 7 Φ 5,长度为 20 m,自由段长度为 6 m,锚固段(含扩大头长度)为 14 m,扩大头(直径 0.6 m)长度为 6 m,预加力 120 KN。
- 4、锚杆的扩大头最小埋深为 7.7m, 埋置在强度较好黏土层中。锚杆的孔口及 扩大头的水平间距为 2m, 竖向间距为 2.5m。
- 5、高压喷射扩大头锚杆锚固段注浆体的抗压强度不应小于 20MPa。传力结构应 具有足够的强度和刚度。

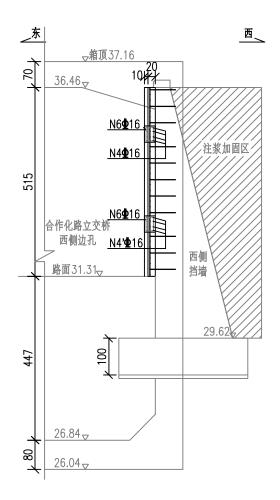
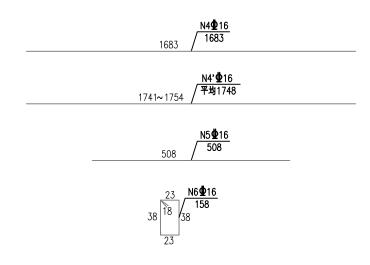
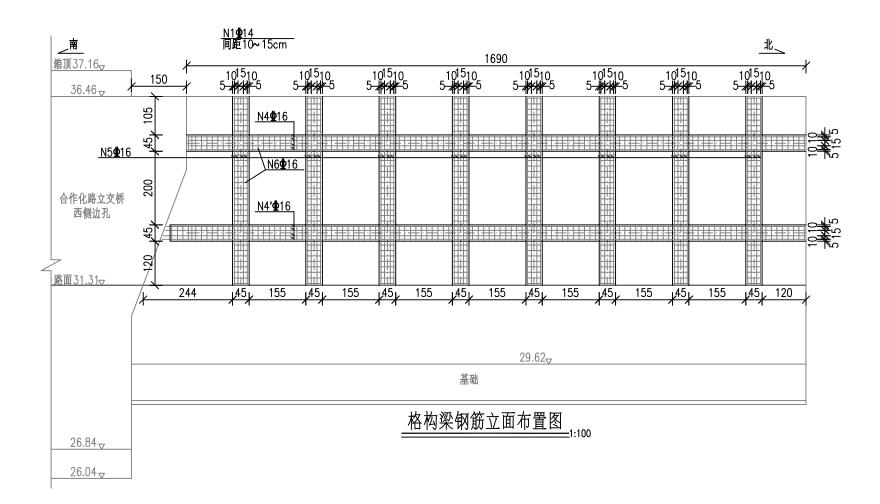
合作化路立交挡墙整治工程 格构梁钢筋布置图

### 格构梁钢筋剖面布置图

钢筋大样图

- 1、本图尺寸钢筋直径以毫米计,其余均以厘米为单位。
- 2、图中型表示HRB400钢筋, Ø表示HPB300钢筋。

混凝土: C50混凝土。

首先对西侧挡墙基底及墙后土体进行注浆加固,再采用格构式预应力锚索加固 挡墙,格构梁的截面宽度和高度均为 45cm。
